#### ПРОШЛОЕ И НАСТОЯЩЕЕ ПАМЯТНИКА АРХИТЕКТУРЫ XVI ВЕКА – ЛЮБЧАНСКОГО ЗАМКОВОГО КОМПЛЕКСА НАД НЕМАНОМ

канд. техн. наук, доц. А.А. БАКАТОВИЧ, Н.В. ДАВЫДЕНКО

*Рассматривается вопрос о возрождении одного из уникальнейших памятников крепостного зодчества второй половины XVI века – замкового комплекса в Любче, расположенного на левом берегу реки Неман. Проанализирована архитектурно-конструктивная застройка Любчанского замка в историческом контексте с указанием архивных документов, в том числе и со ссылками на фотодокументы. Приведены сведения о дате начала строительства замкового комплекса. Рассказывается о выполненных и планируемых ремонтно-восстановительных работах на территории замка. Рассмотрены результаты проведенного обследования технического состояния сохранившихся башни-брамы и южной башни, флигеля и жилой пристройки к нему. Даны рекомендации по дальнейшей сохранности архитектурно-исторической ценности Беларуси – Любчанского замка. Указывается на необходимость включения замка в популярные туристические маршруты по Беларуси.*

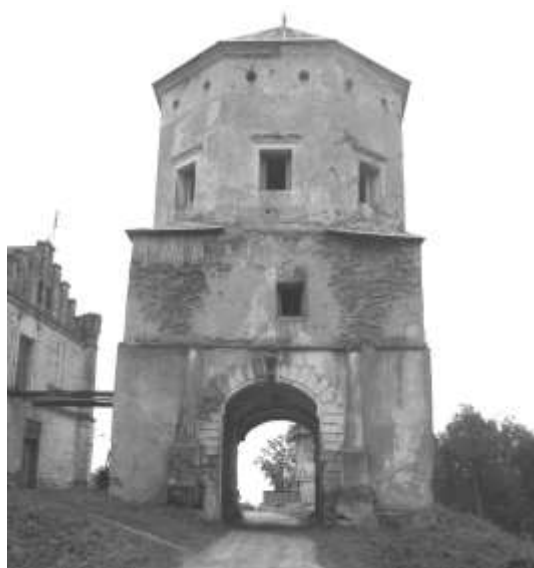
В июле 2008 года нами произведено обследование существующих строений замка. В результате обследования башни-брамы установлено разрушение штукатурного слоя и кирпичной кладки по фасадам стен

Рис. 5. Башня-брама (въезд в замок)

в результате размораживания. Значительно повреждена кладка в местах перехода стен из куба в восьмигранник, верхние ряды кладки полностью разрушены или разморожены на глубину в кирпич (рис. 6). Также значительно разморожена кладка цокольной части стены со стороны въезда (см. рис. 5). Обследование помещений выявило частичное разрушение штукатурного слоя и внутренней версты кирпичной кладки стен в результате размораживания (рис. 7). В верхней части свода над проездом проходит сквозная трещина, переходящая на стены и свод второго этажа (рис. 8). Обнаружены и другие вертикальные трещины в стенах башни. По свидетельствам местных жителей, трещины появились несколько лет назад. Во избежание дальнейшего разрушения и принятия необходимого решения для наблюдения за развитием ширины раскрытия трещин необходимо установить маячки.

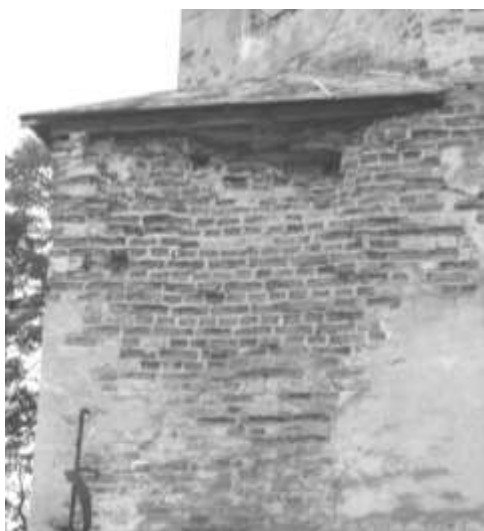
Рис. 6. Разрушение верхних рядов кирпичной кладки стены 2-го этажа

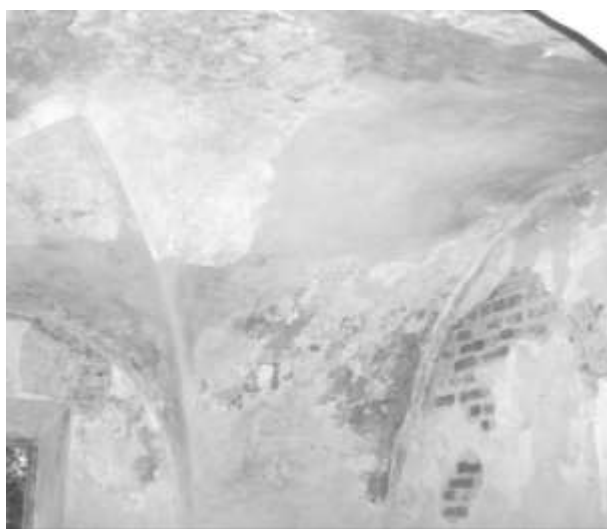
Рис. 7. Разрушение штукатурного слоя и внутренний версты кирпичной кладки стен на 2-м этаже

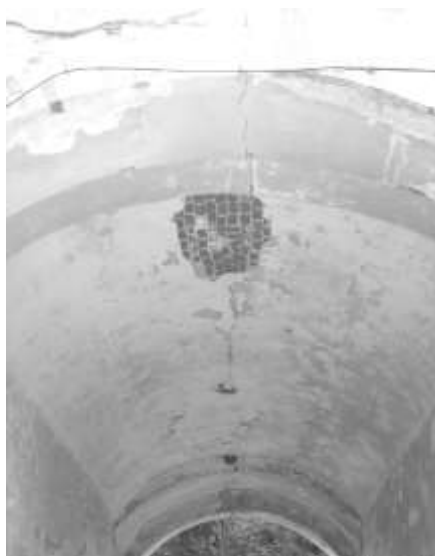
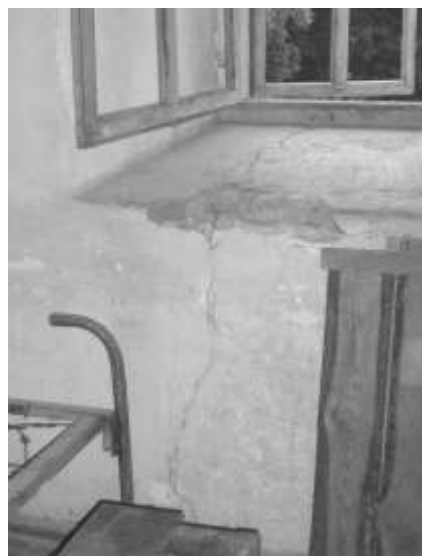
Предположительно, как раз присутствие тяжей является сдерживающим фактором в процессе дальнейшего увеличения раскрытия трещин в кладке. Одной из причин появления трещин, возможно, является уменьшение толщины слоя грунта вокруг фундамента со стороны рва и, как следствие, его промерзание. Второй причиной может являться движение грунта площадки в сторону рва. Выполнив детальное обследование фундамента башни, возможно точно выяснить причину появления трещин.

Рис. 8. Сквозная трещина в башне:  
а – по своду проезда; б – по стене 2-го этажа

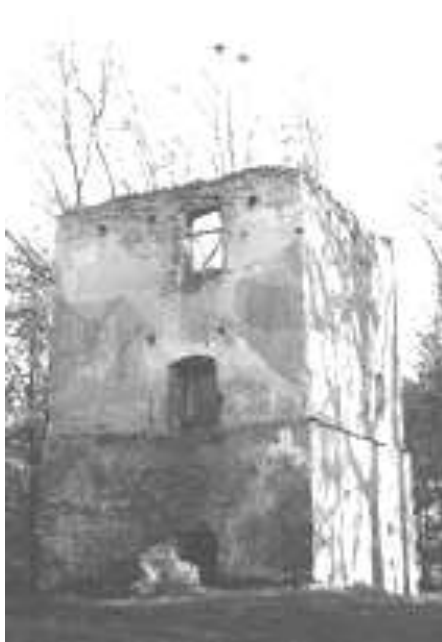
Рис. 9. Южная башня до начала восстановительных работ

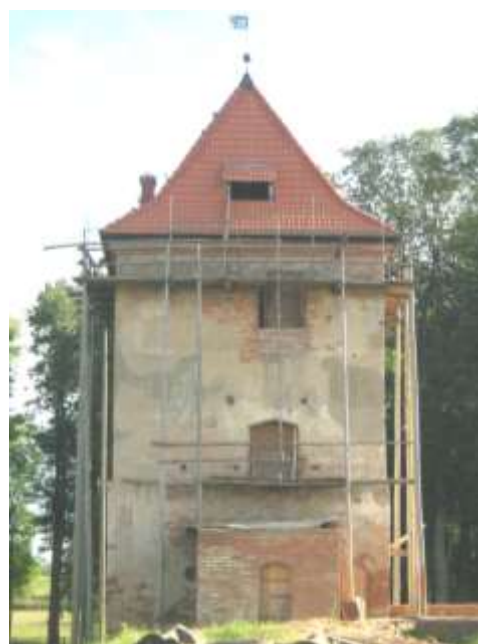
За время восстановительных работ возведены несколько верхних рядов кладки и крыша с покрытием из керамической черепицы, заменены деревянные перекрытия между вторым и третьим этажом, а также на чердаке. Восстановлены стены пристройки входа в подвал и первый этаж башни. На крыше установлен флюгер, аналогичный найденному в 1968 году. Рисунки 9 и 10 иллюстрируют вид южной башни до восстановительных работ и после соответственно.

Рис. 10. Южная башня во время восстановительных работ, 2008 год

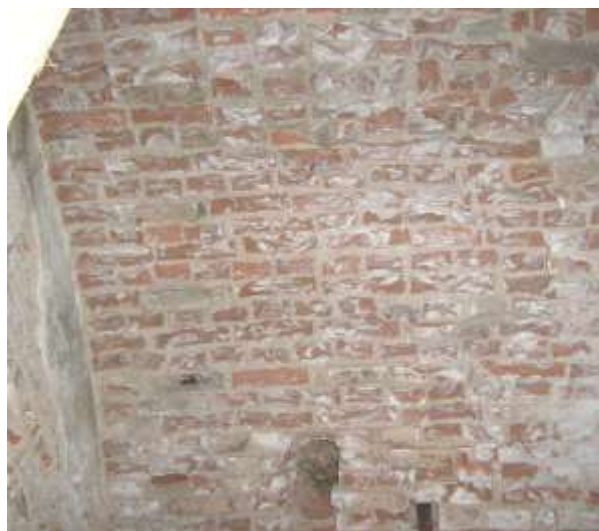
Кирпичная кладка сводчатого перекрытия между первым и вторым этажом в результате заморозки и размораживания получила значительные повреждения в период отсутствия крыши башни. Кладка значительно разрушена на глубину до половины кирпича, на всей поверхности свода присутствуют высолы (рис. 12). Сводчатое перекрытие находится в аварийном состоянии. Необходимо ограничить доступ на перекрытие и выполнить усиление свода с использованием химических анкеров или металлических балок с опиранием на стены.

Рис. 12. Разрушение кладки свода 1-го этажа

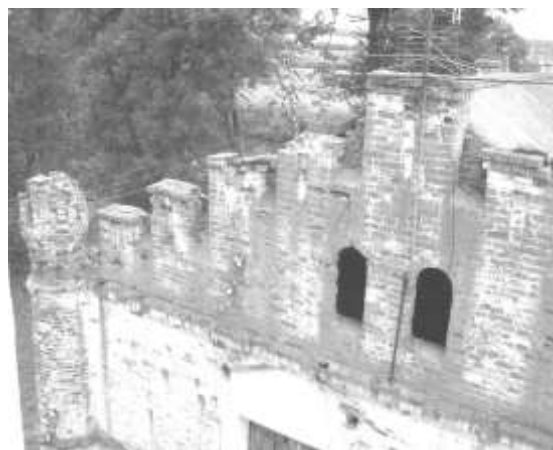
Рис. 14. Разрушение верхних рядов кладки  
декоративной башни и южного фронтона

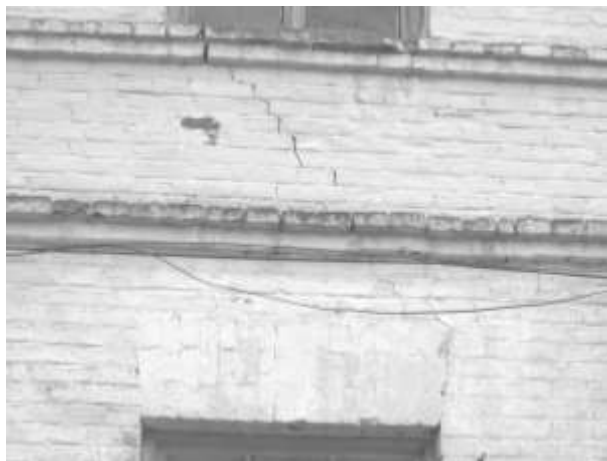
По наружным стенам флигеля проходят сквозные вертикальные трещины на всю высоту здания (рис. 15). Для сохранности строений, установив причины появления трещин, необходимо разработать мероприятия по усилению конструкций.

Рис. 15. Сквозная трещина по наружной стене  
между оконными проемами 1-го и 2-го этажа

- 1) выполнить ремонт размороженных участков кладки стен и цоколей;
- 2) произвести замену стропильных систем и покрытия крыш;
- 3) установить наблюдение за трещинами

в стенах флигеля, в случае подтверждения стабилизации выполнить их заделку, а при увеличении ширины раскрытия разработать мероприятия по усилению конструкций;

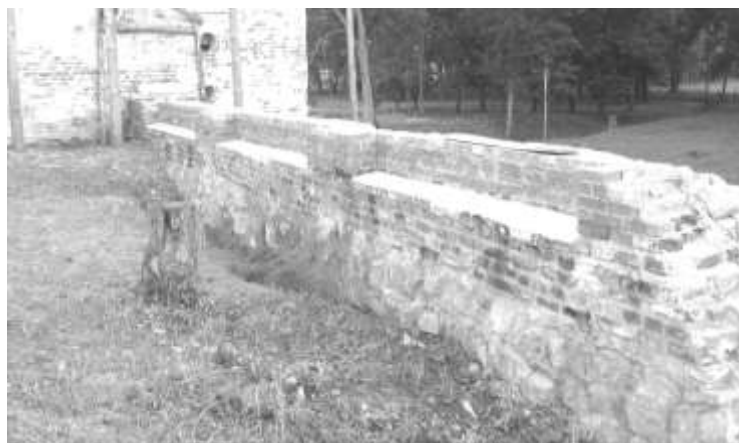
**Закключение.** На протяжении двух летних сезонов (2007 – 2008 гг.) проводятся работы по восстановлению замковой стены между южной башней и башней-брамой. Фундамент стены возводится из бута, а сама стена – из керамического полнотелого кирпича на цементно-песчаном растворе (рис. 17).

Рис. 17. Возводимая замковая стена, 2008 год
